109.03.27 69kV 太源~枋寮線#49~#50 S相(二號線)事故照片

109.04.15 69kV 興龍~林邊線#46~#47 S-T相(二-三號線)事故照片

109.04.30 69kV嘉義~秀林二路事故照片

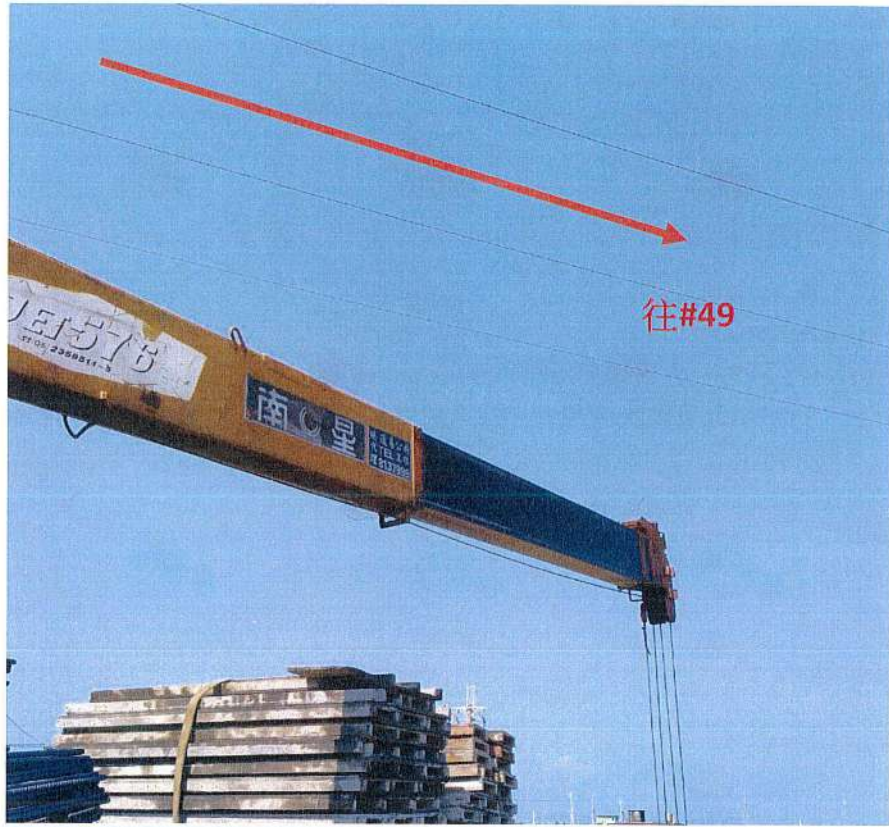
造成接地事故之吊車

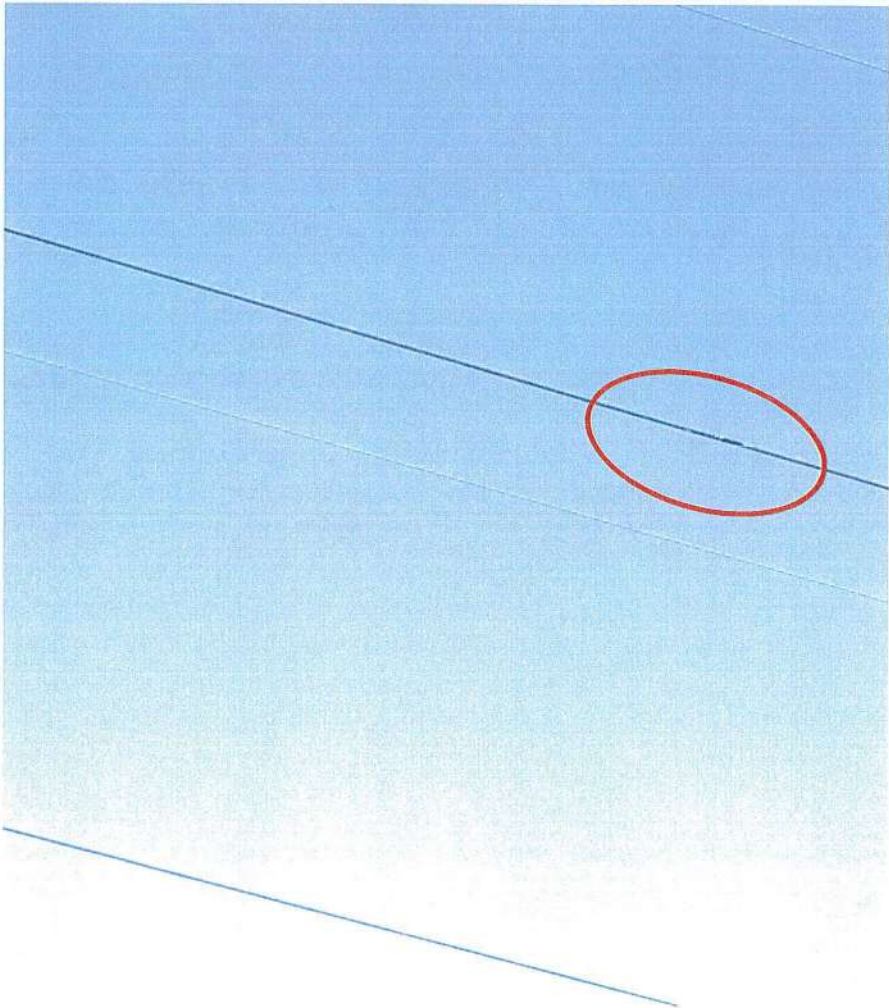
導線有白點，無損傷

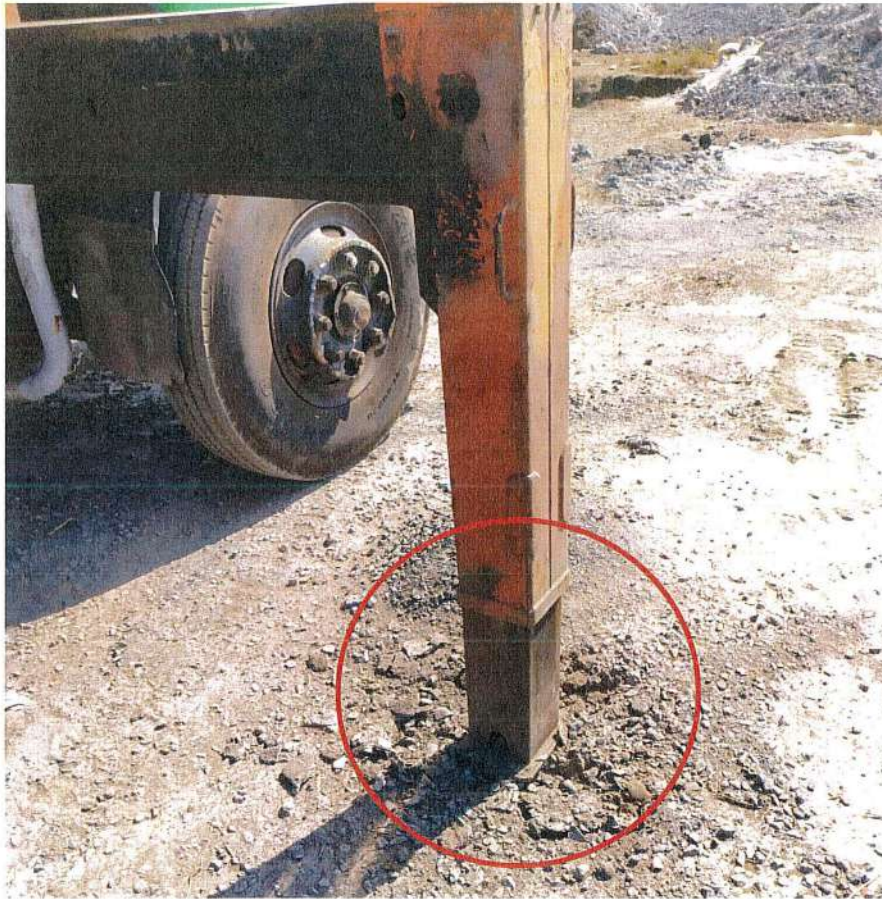
吊車外伸撐座閃絡痕跡

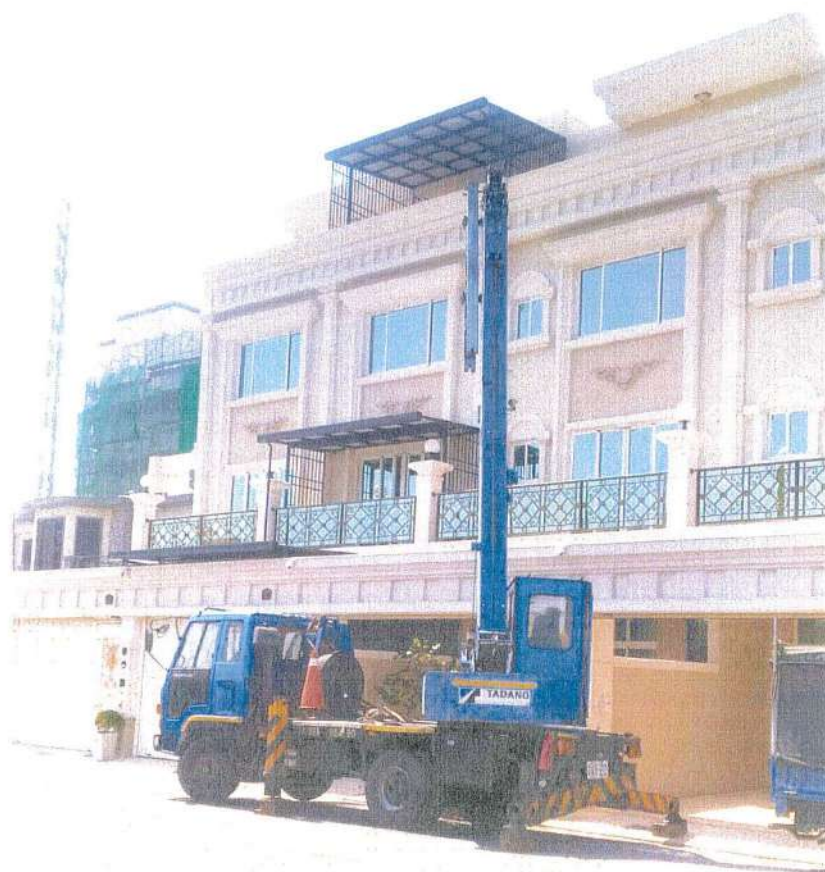
吊掛民宅屋頂太陽能熱水器之吊車

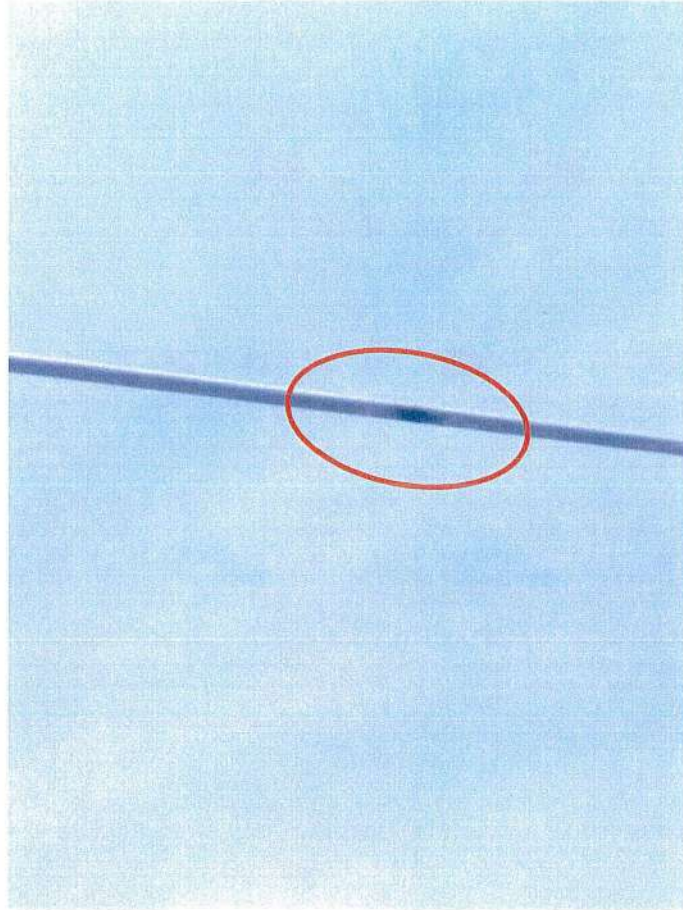
導線燒損、斷股

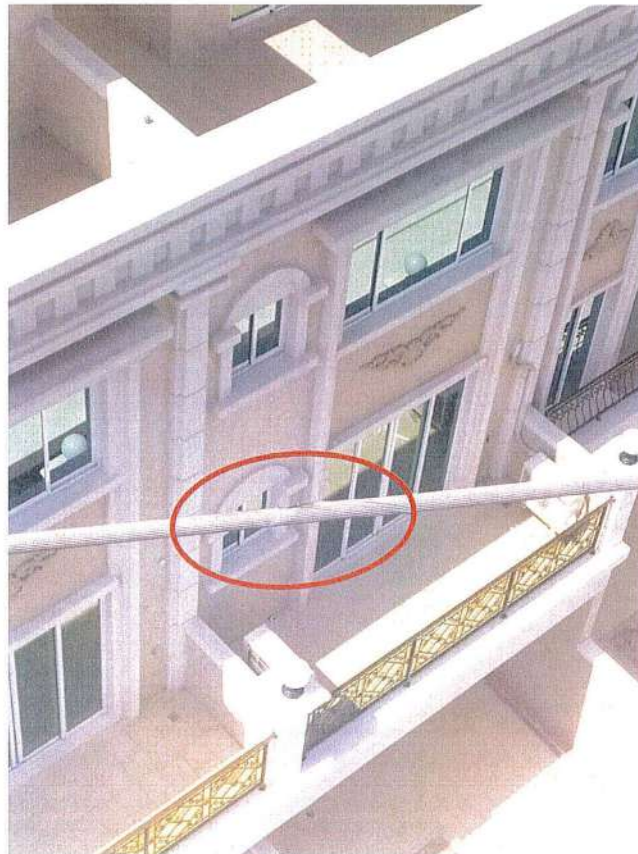
導線燒損、斷股

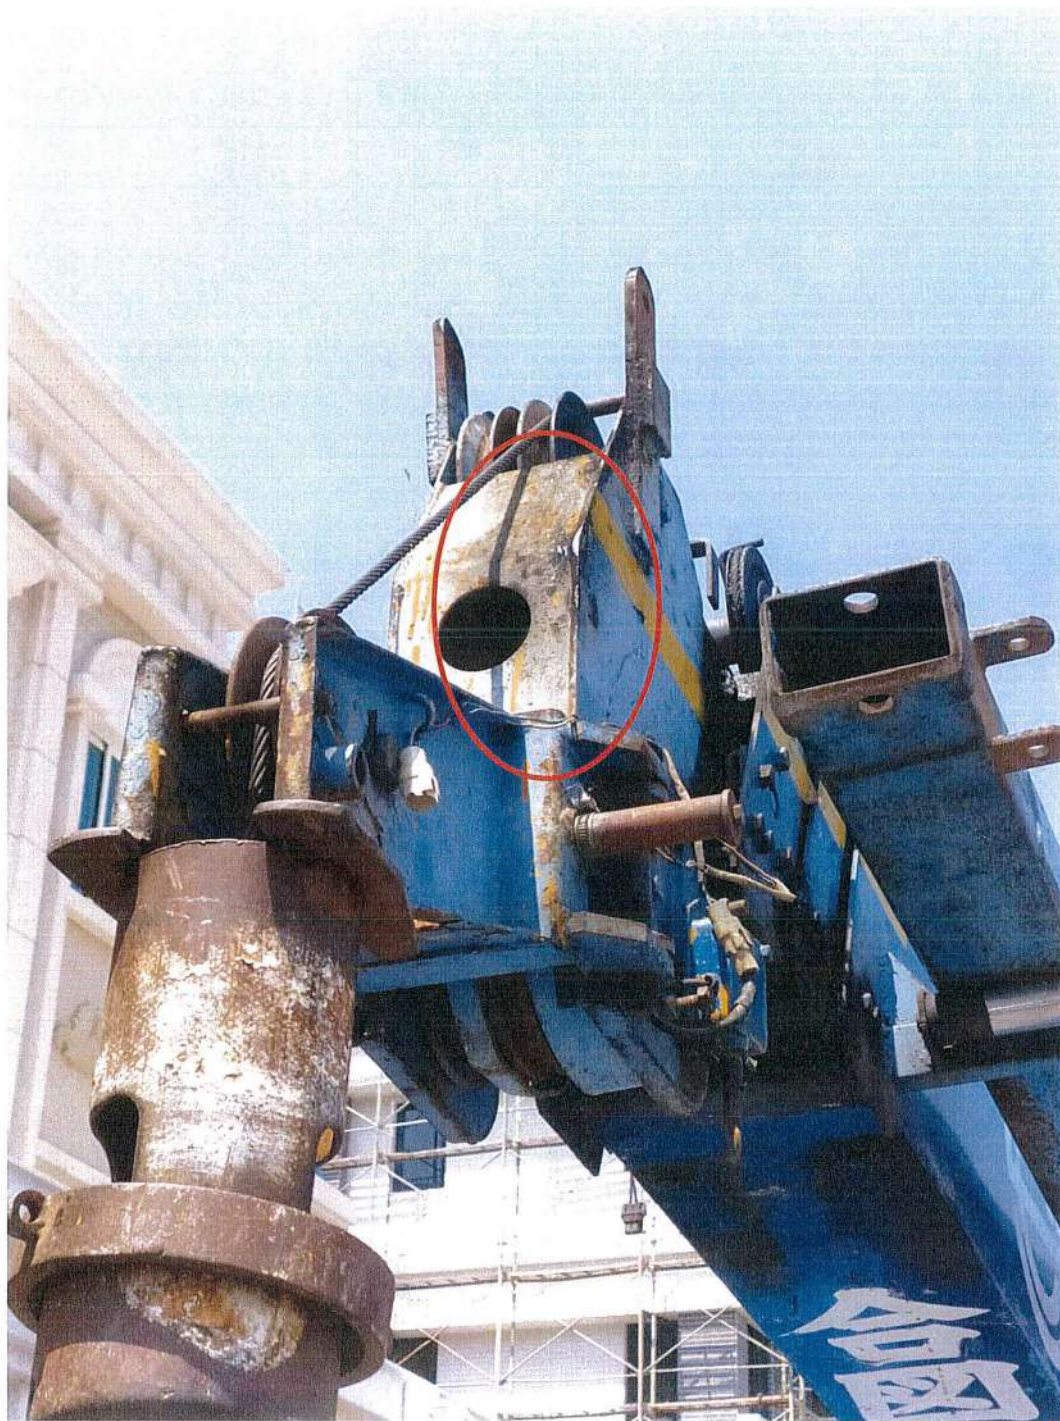
吊車吊臂閃絡痕跡

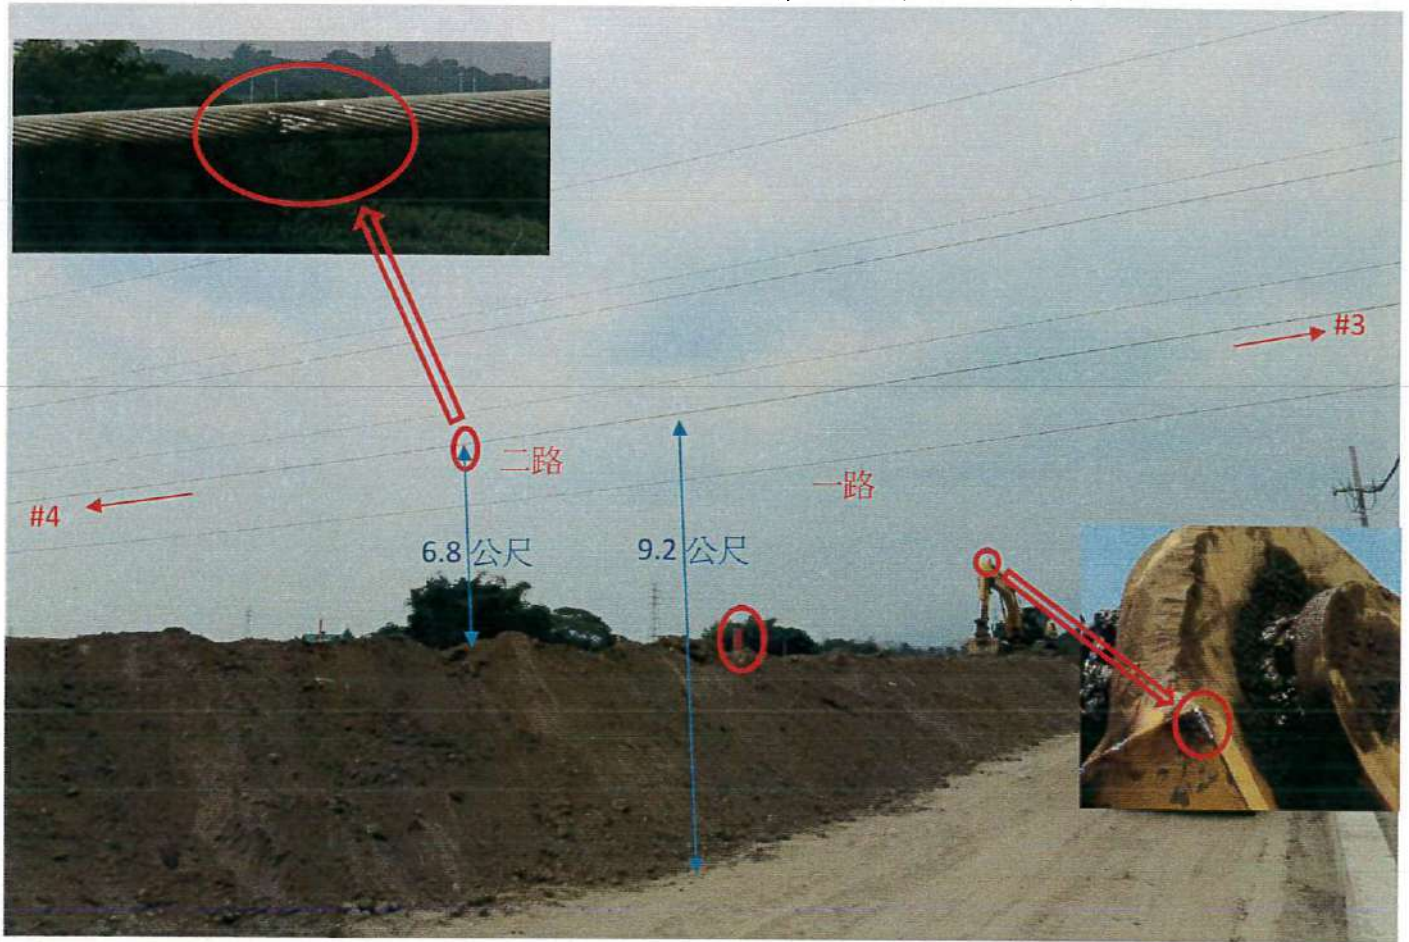
圖 1、事故現場、閃絡點及警示牌相片

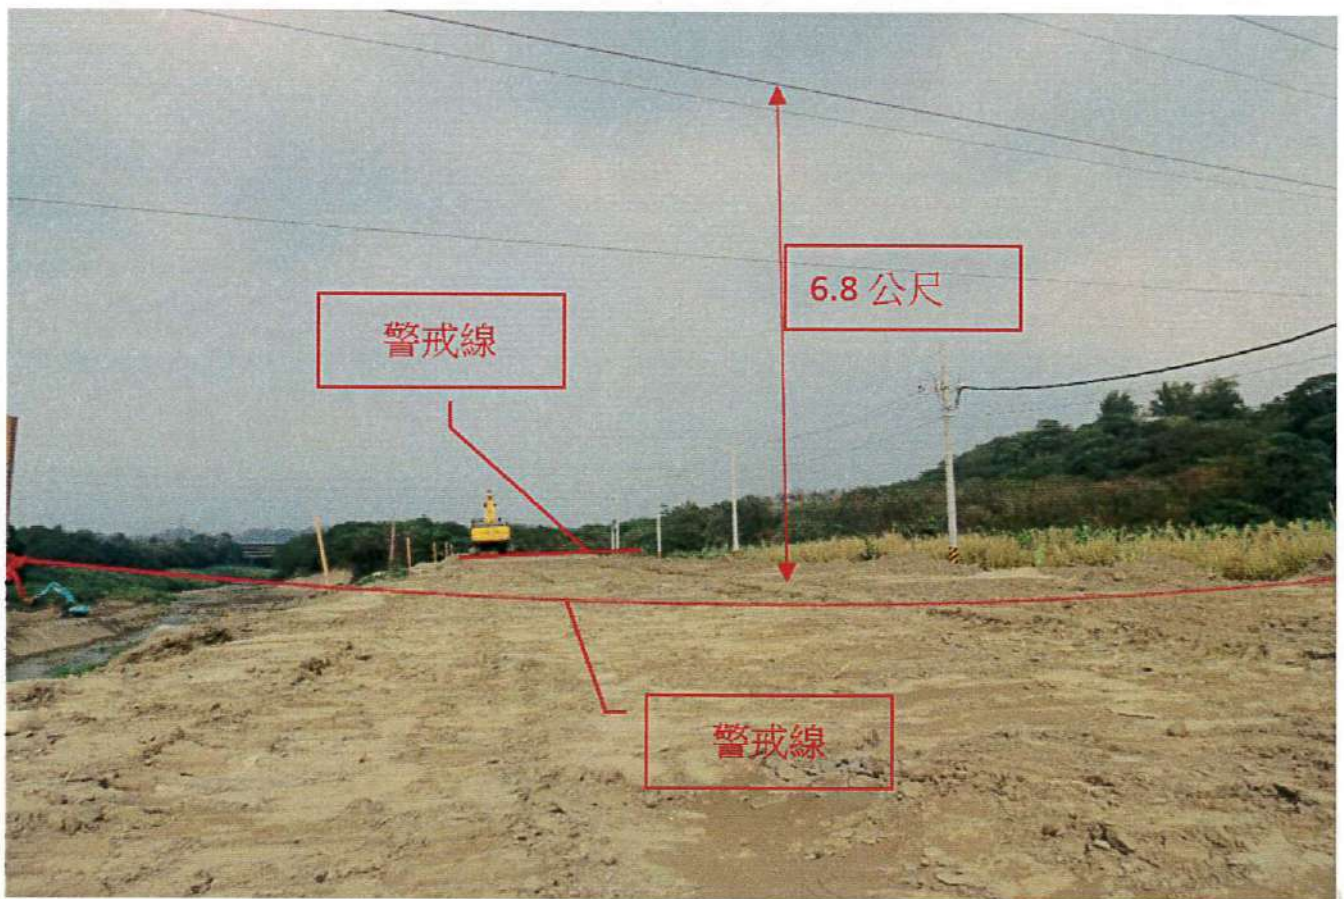
圖 2、警戒線設置(2線間為配合停電施工範圍)相片

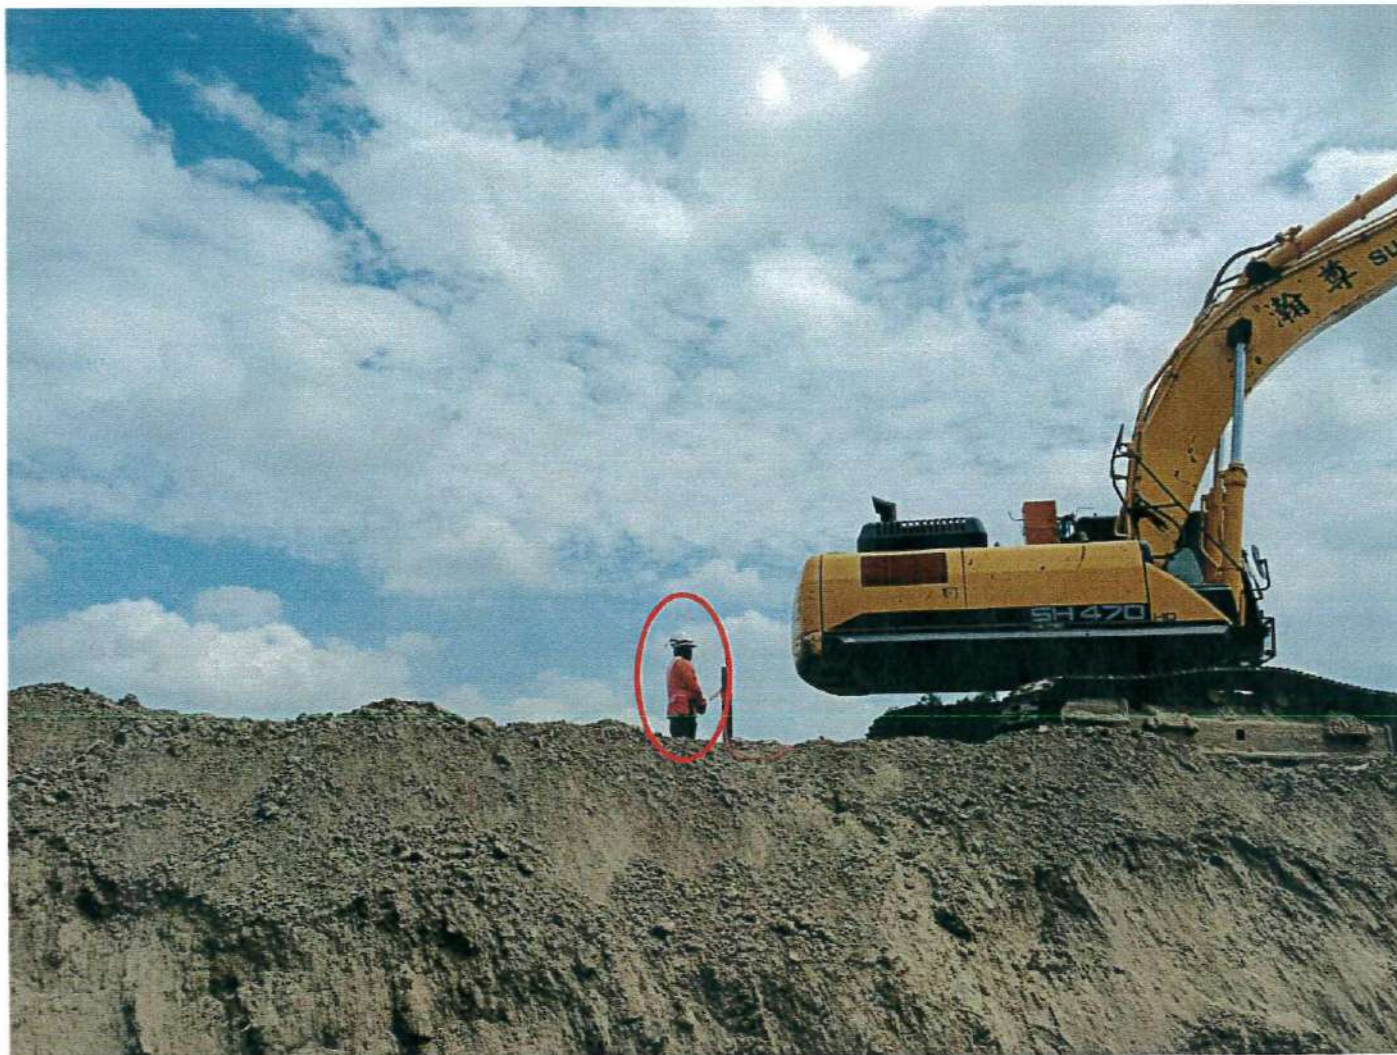
圖 3、指派專員監視挖土機施工相片

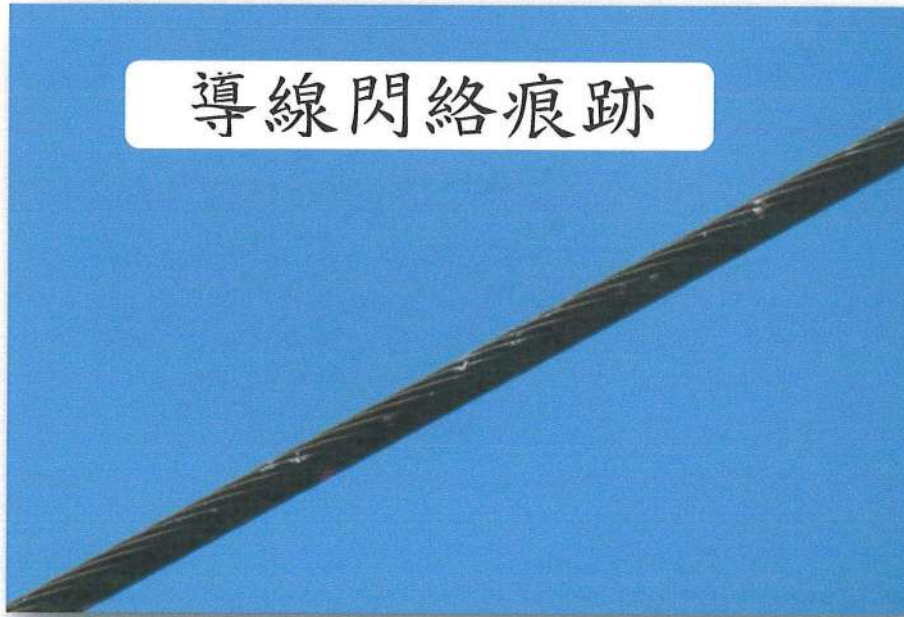
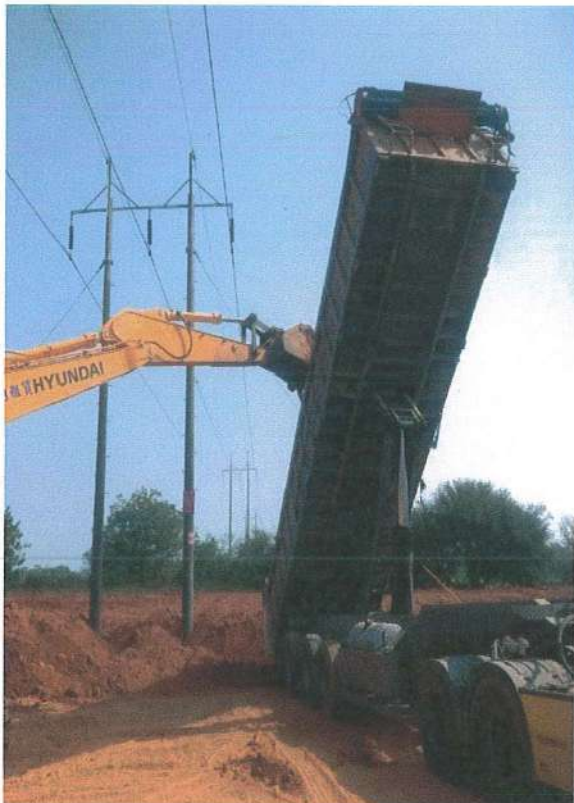
車斗抬升情形

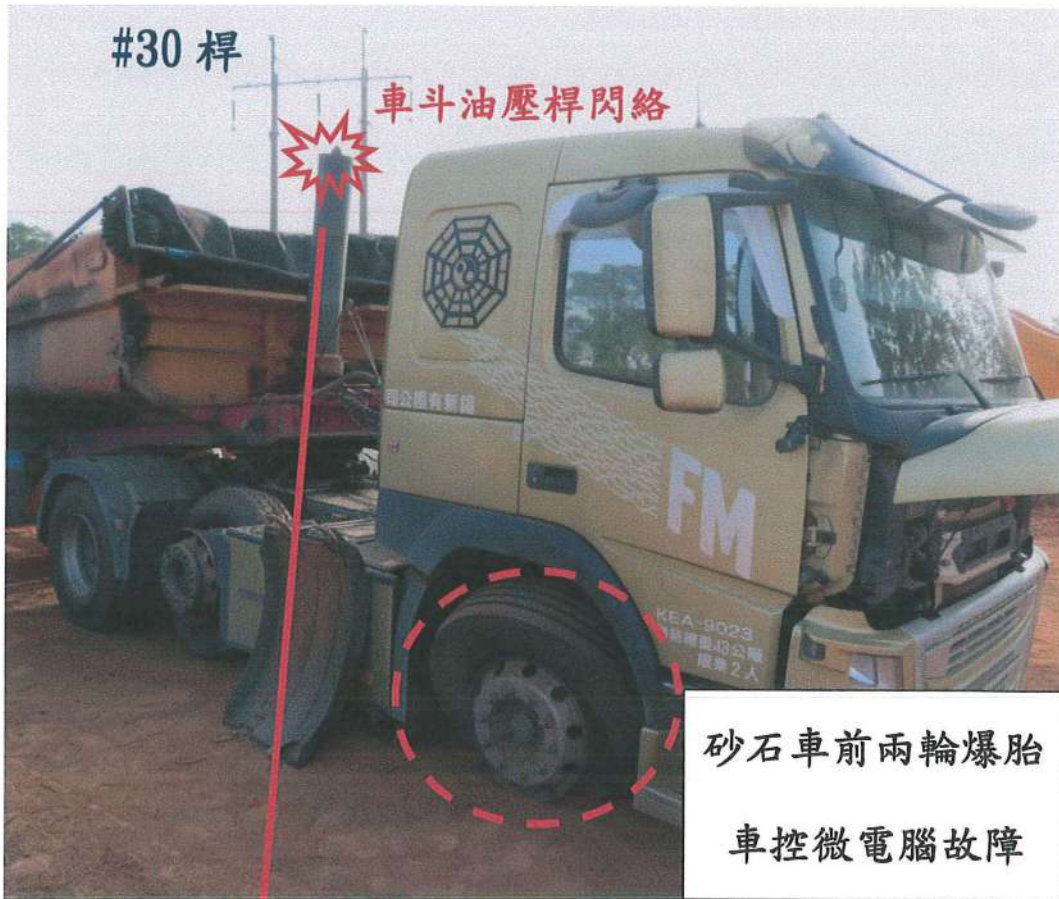
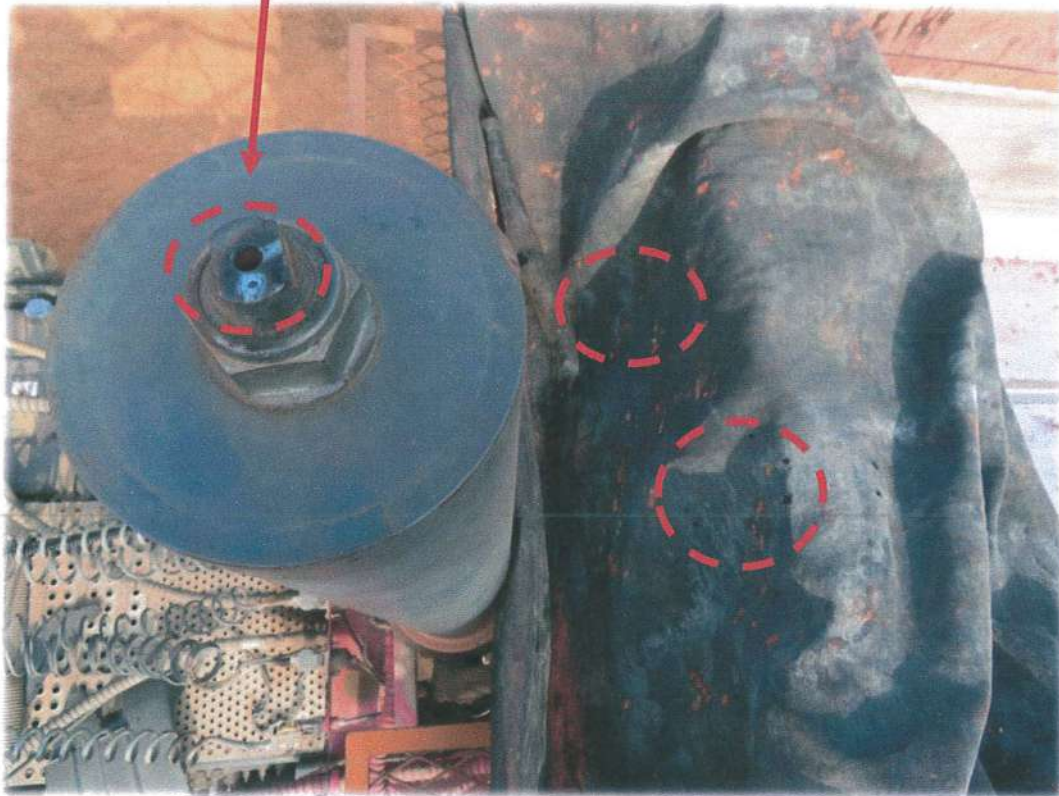
車身  
(油壓桿、防塵網閃絡痕跡)
